Rapport etter hendelse på West Venture

GRANSKINGSRAPPORT

Tittel: Gransking : Kollisjon mellom Far Symphony og West Venture 7.03.04

Forsyningsfartøyet Far Symphony kolliderte med boreriggen West Venture 7.03.04, kl. 02.48 på Troll-feltet i Nordsjøen (blokk 31/2).

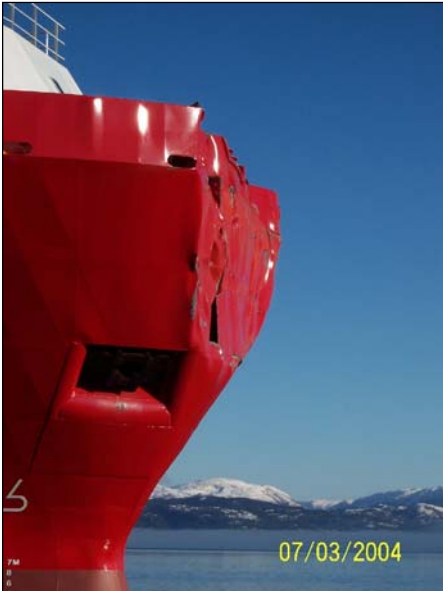
Sammenstøt med Vest Wenture 7 Mars 2004

Skaden på "Far Symphony" etter sammenstøt med boreriggen Vest Wenture, omfatter skade i stålkonstruksjon i baugen, pullerter på dekk, konger på skanseledning, konger på dekk og BB kjettingsaks.

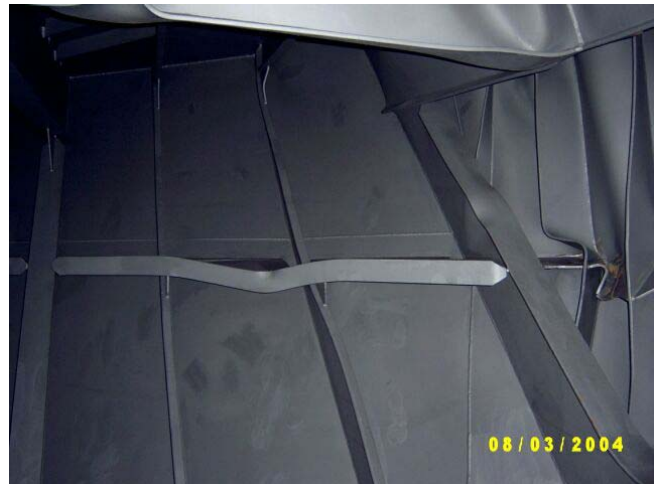
Stålskaden i baugen strekker seg bak til # 106. På BB side litt lenger bak enn på SB.

Den strekker seg fra ca 10600 fra baselinje og opp, framfor # 106. Bakkdekket er på 13800 over baselinje.

Under 10600 fra baselinje er det 2 spant med litt slag. # 106 og # 107 på BB. Disse blir skiftet.

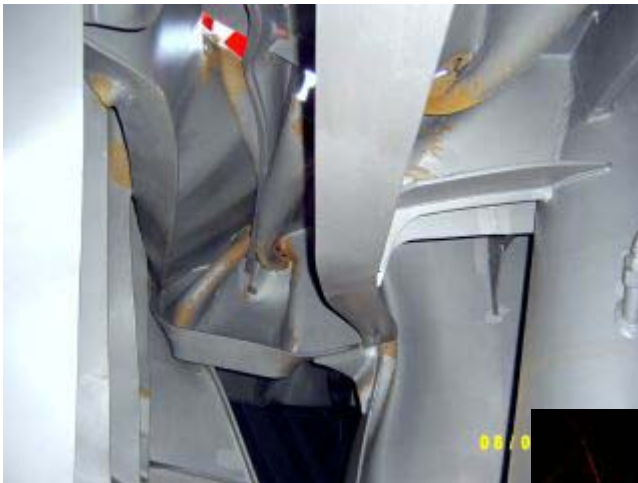
Langskipsdrager i skutesiden ca 9000 over baselinje på BB side fra # 106 er godt bøyd.

Sett fra BB mot STB framfor kjettingpiper. Bildet til venstre viser # 108

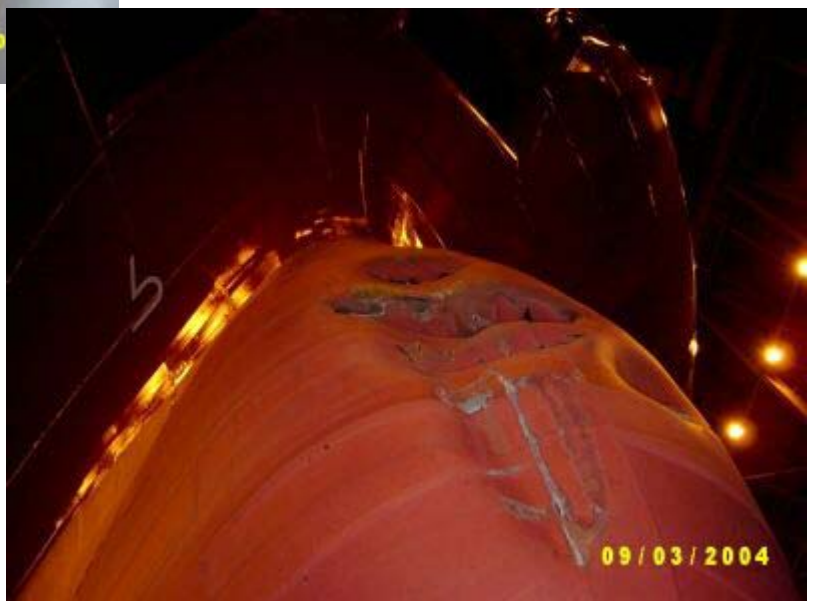
I bulben er det også store skader, det strekker seg ovenfra og ned i ca 2500 millimeter høyde, og ca 1000 millimeter i bredde.

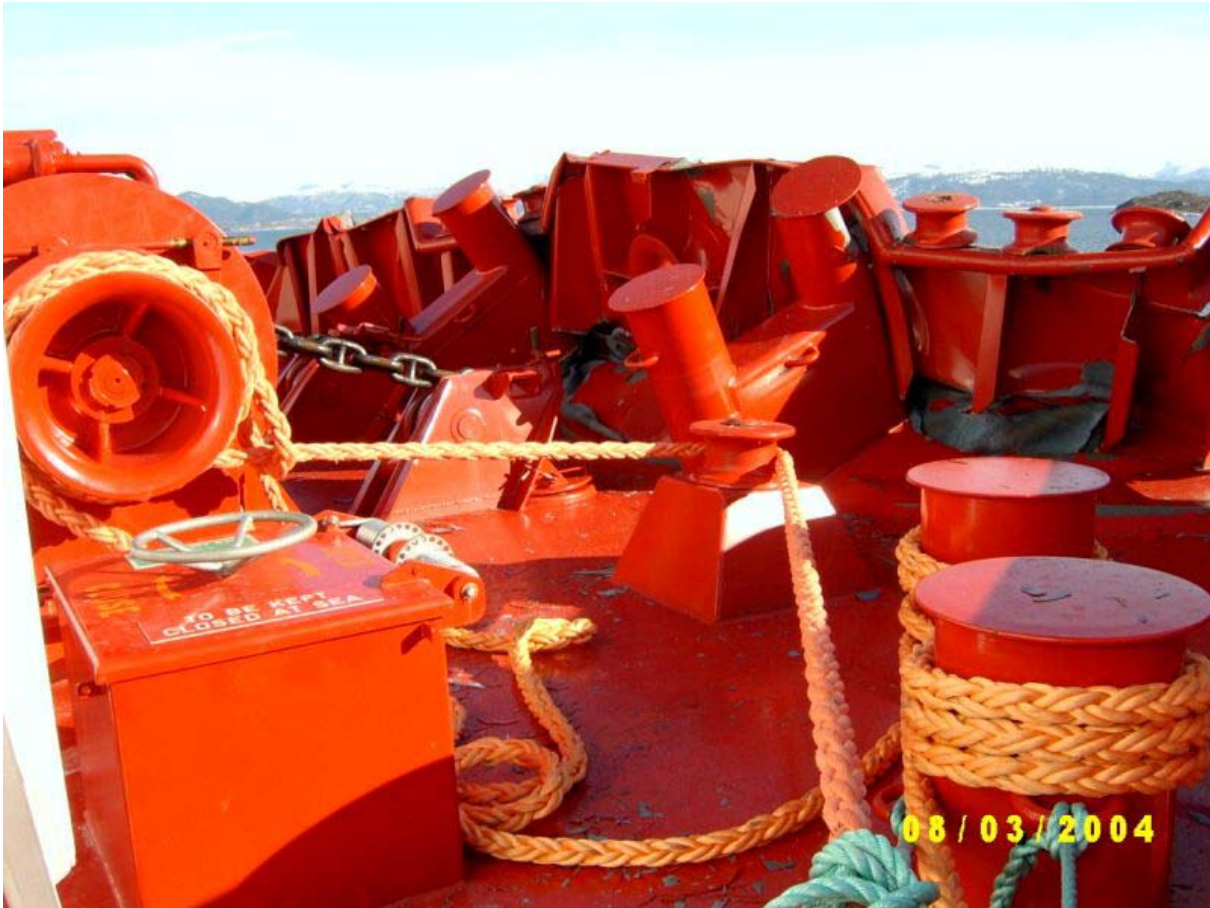
Et oversikt bilde fra bakken,!!!!

8 stk. langskips stringer er skadet. Vertikal bjelke i center, og en på kvar side i baugen er skadet. I dette området er det mykje kurvatur og mykje sveis.

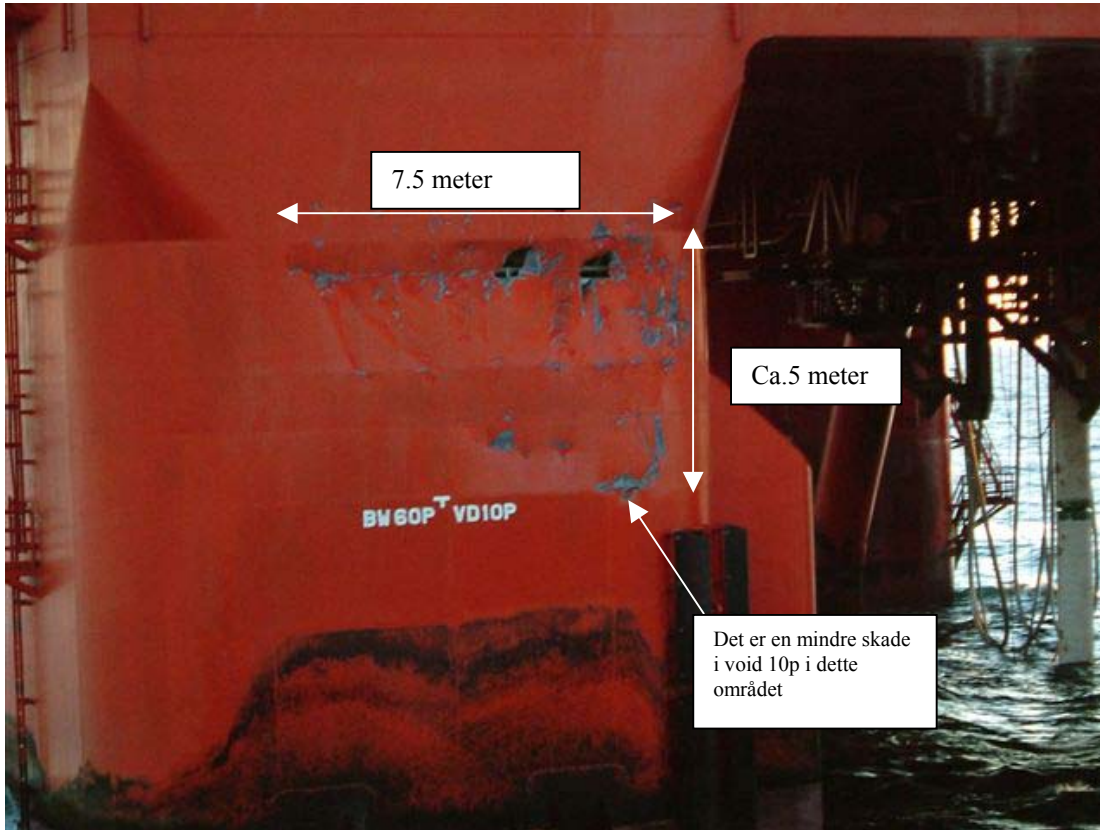
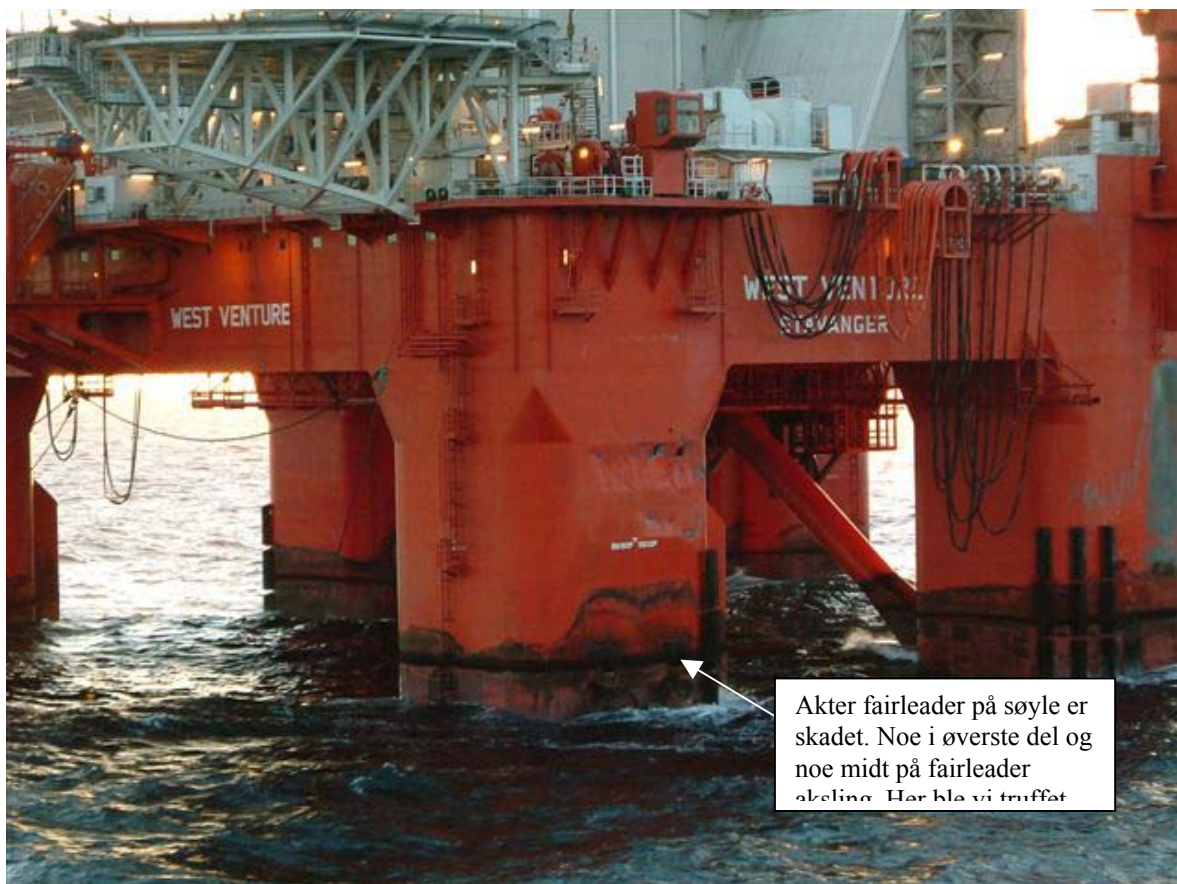
Oversikt over skade b/b forre søyle

Riggen fikk slått 2 hull i søylen ca 6-7 m over vannflaten.
Se vedlegg for mer detaljert beskrivelse av skadene.

KI.	SITUASJON / OPERASJON
03:50	Melding fra Boreleder West Venture: Riggen: Store strukturelle skader 2 huller 80 x 80 6 m over vannlinjen tar ikke inn vann. 60 m til babord, Rigg løftet til Survival draft. Tar frem Spider, gjør klart for å trekke BOP. Mønstring i messa, demobilisert, ingen er skadet. 107 POB.

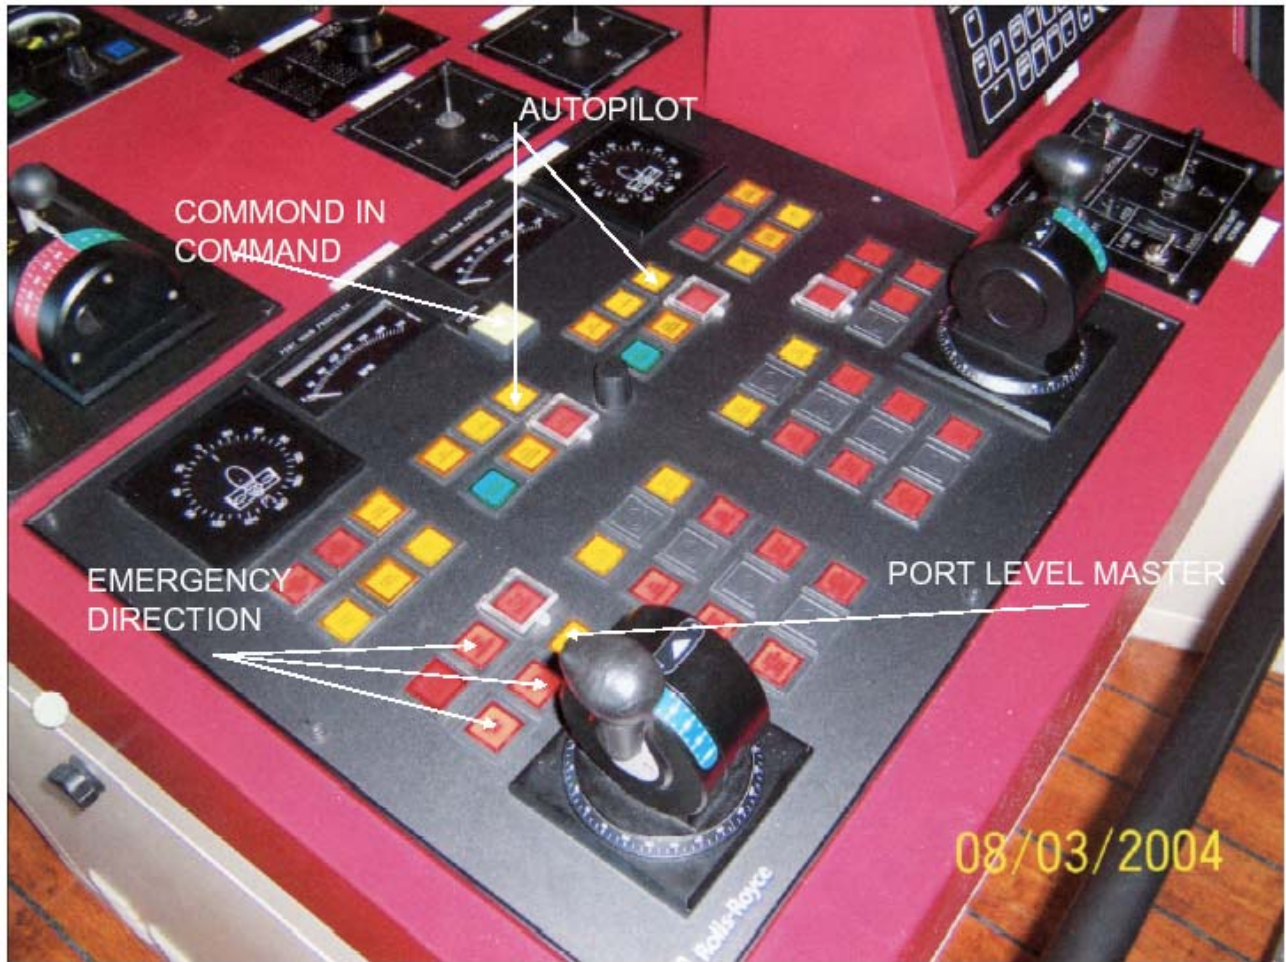
VEDLEGG 9 - Bilde av fartøyets manøverpanel

Trykknappene for autopilot er lett tilgjengelige og lett synlige.

Fartøyet har også et nødmanøvreringssystem som kan betjenes fra forre bro panel. Dette ble ikke aktivisert før kollisjonen.

Alle kommandoknapper skal vurderes mht funksjonalitet, inkl. knapper/brytere for nødkjøring som ikke har lys i dag, de må få annen farge og med lys.
