Granskingsrapport

Rapport	
Rapporttittel Bortfall av brønnbarrierer i forbindelse med kabeloperasjon på Draugen innretningen.	Aktivitetsnummer 005093016

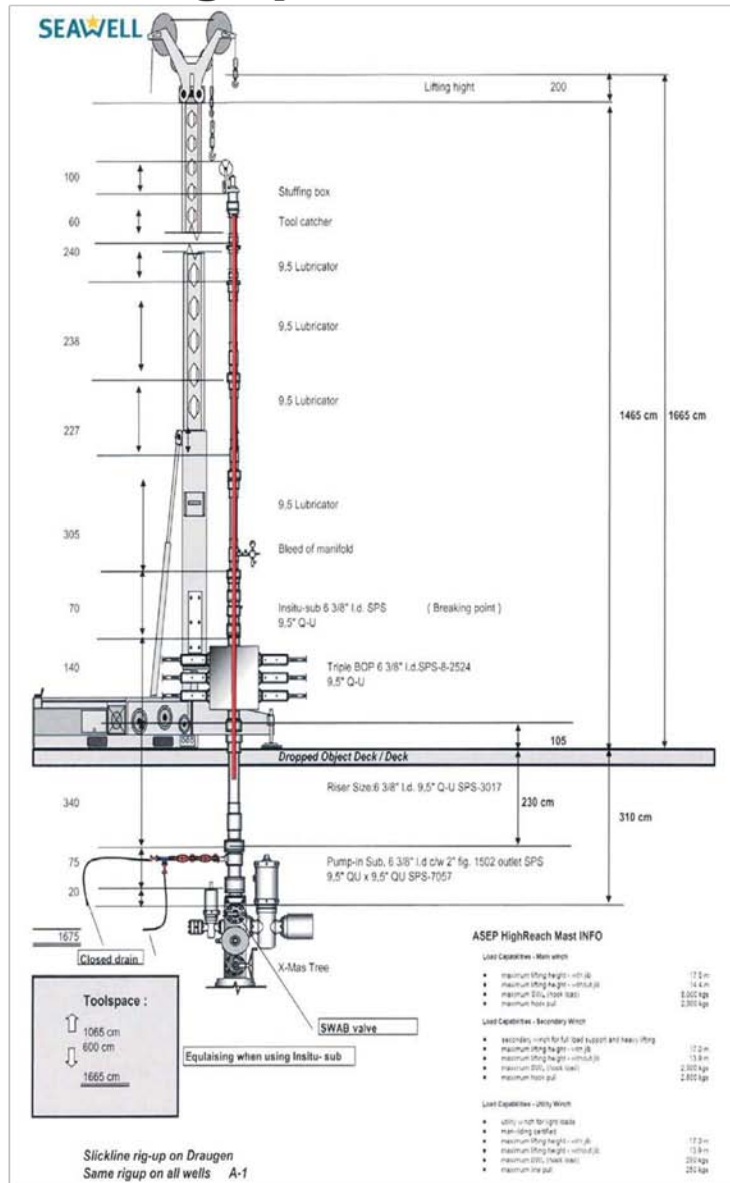
W/L rig-up on well 6407/9-A-01

Den frigjorte verktøystrengen blokkerte for utblåsningssikringsventilen som følge av at lengden på sluserøret ikke var tilstrekkelig. Det var kun en gjenværende barriere ved videre modifikasjon og ombygging av verktøystrengen til senere kjøresekvenser.

Kabeloperasjonen var planlagt for bruk av verktøystrenger som var lengre enn den tilgjengelige lengden mellom sluserørets avhengingsanordning og skjærventil på kabeloperasjonens utblåsningssikring. Denne bruk av lang verktøystreng medfører økt risiko som følge av at det hindrer bruk av relevante barrierer i en nødssituasjon. I denne situasjonen var mulighetene til å kutte kabelen forhindret og i tillegg var ventiler i ventiltreet blokkert. Risikobidraget for denne aktuelle hendelsen var ikke identifisert i operatørens opprinnelige kabeloperasjonsprogram. Den var heller ikke identifisert i den revidert planen etter at hendelsen med bortfall av brønnbarrierer hadde oppstått.

Length of W/L-toolstring:
13,83 meter

Available length from stuffing-box to top of BOP:
11,40 meter

- risikoforhold var ikke tilstrekkelig belyst i selskapets brønnintervensjonsprogram
- planen var å bruke en verktøystreng som var lengre enn den tilgjengelige sluserørlengden, noe som førte til at verktøystrengen blokkerte utblåsningssikringen (BOP)

Det fremkom i samtaler og ved dokumentgjennomgang at det er en etablert praksis i industrien for opprigging til kabeloperasjoner med bruk av mast på lukedekk, se figur 1. Det er mange risikoforhold for personell som utfører arbeid i brønnområdet. Draugen innretningen er ikke utstyrt med boretårn og modulbasert tårn for kabeloperasjoner ble ikke brukt. Det fremkom under granskingen at selskapet ikke hadde vurdert behovet for utvikling av løsninger som forbedrer personellsikkerheten på lukedekket.
