# Granskingsrapport

Rapporttittel Granskning av Big Orange XVIIIs kollisjon med Ekofisk 2/4-W 8.6.2009	Aktivitetsnummer 009018033
---	-------------------------------

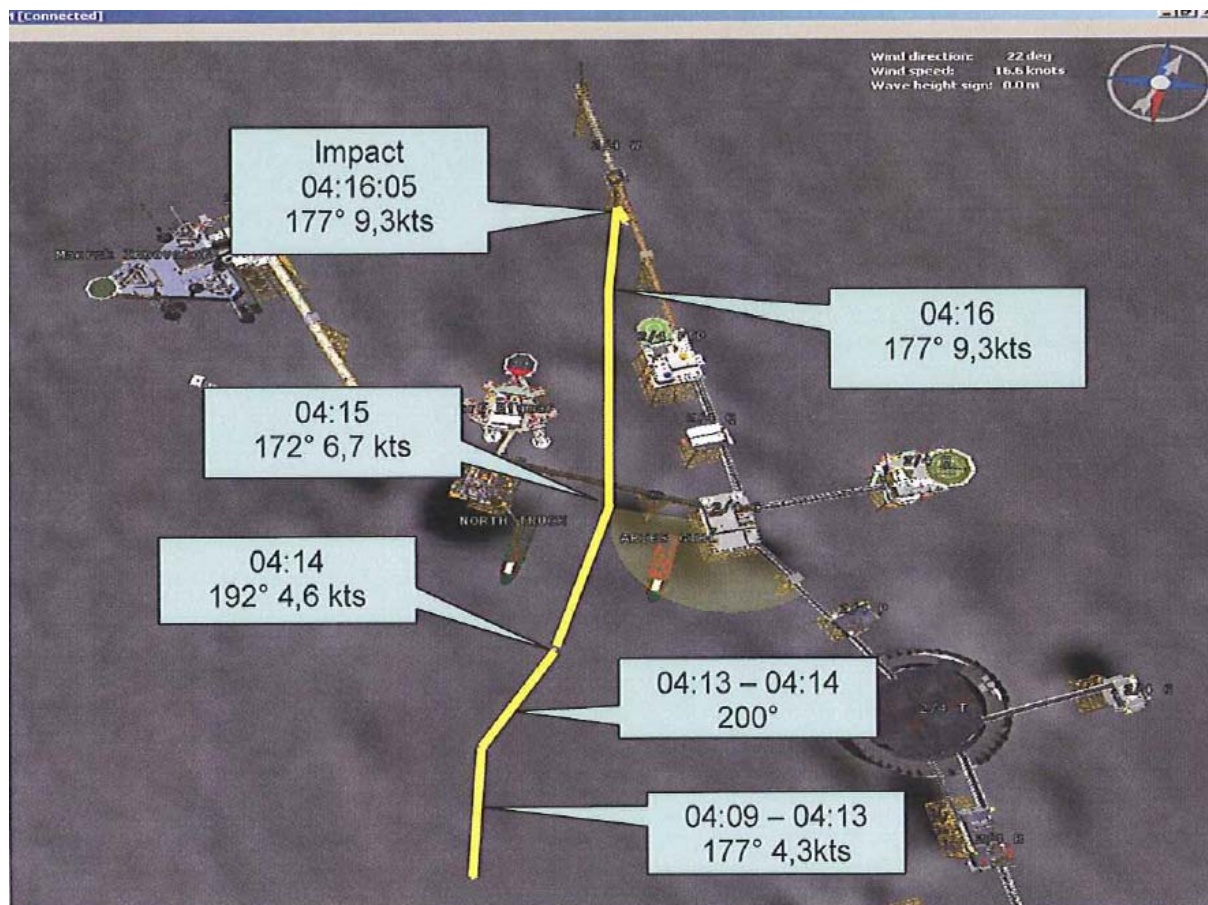
Big Orange XVIII passerer forbi Ekofisk 2/4-FTP og COSL Rigmar med kurs mot Ekofisk 2/4-W. Klaring til COSL Rigmar anslås til mellom 4 til 10 meter. Kapteinen opplyser følgende over VHF til Ekofisk Radar: "We have lost power".

Kl. 0417: Big Orange XVIII kolliderer med Ekofisk 2/4-W. Hastighet ved kollisjonen anslås til 9,7 knop. Ekofisk Radar kaller opp Northern Crusader for å assistere Big Orange XVIII.

Figur 1: Kurs for Big Orange XVIII basert på radarplott fra Ekofisk Radar og AIS (kilde: Wilhelmsen Ship Management)

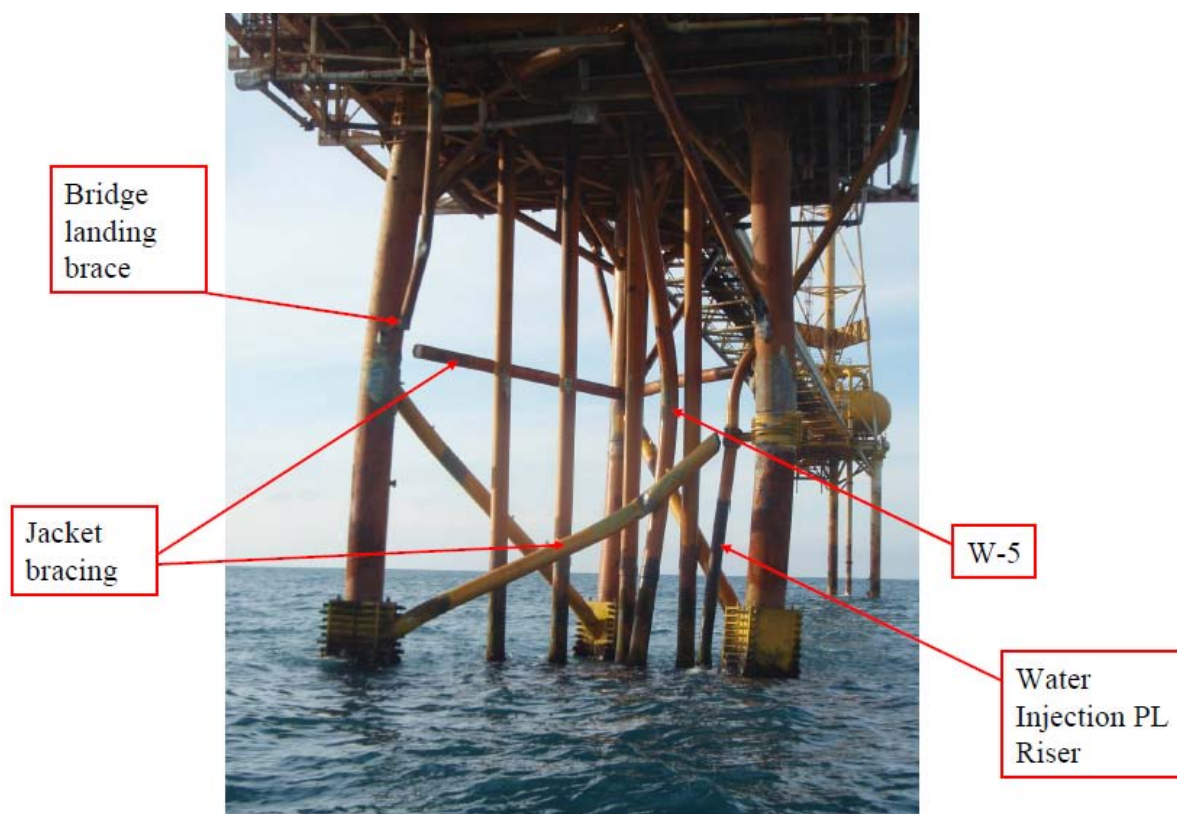
Ved sammenstøtet mellom Big Orange XVIII og Ekofisk 2/4-W fikk både fartøy og innretning med broer betydelige skader. Fartøyet fikk utstyr som antenner, master og lignende på brotaket revet av slik at dette var ute av funksjon. Baugen ble trykket inn om lag to meter ved sammenstøtet. Ekofisk 2/4-W ble delvis skjøvet ut av posisjon ved at flere stag løsnet fra hovedbærekonstruksjonen, som også ble skjøvet ut av posisjon. I tillegg ble vanninnsprøytingsstigerøret for brønn W-05 bøyd kraftig. Flere brønnhoder kom ut av stilling. Også broa som forbinder Ekofisk 2/4-W og brostøtta BS01, ble skjøvet kraftig ut av stilling ved at brofestet ved Ekofisk 2/4-W ble bøyd ned.

Under vann er det funnet skader på stag 2,5 meter og 15 meter under havoverflaten. Det er oppdaget at den sørlige leggen har hatt lokal knekning (buling) nær overgang mot pælen. Det er oppdaget sprekker mellom leggene og dekk på de to nordlige leggene (nordvest og nordøst). Sprekken på nordvestleggen er om lag 50 prosent av omkretsen og for nordøstleggen om lag to-tredeler av omkretsen.

Bilde 3: Skader på Ekofisk 2/4-Ws bærende konstruksjon, konduktor og stigerør (kilde: ConocoPhillips)

med brostøtta (BS01) mot Ekofisk 2/4-FTP og til sørfakkell inkludert dennes bærekonstruksjonen ned til 20 meter under havoverflata. Dette for å sikre bruk av boreinnretningen Mærsk Gallant til plugging av i alt seks gjenværende brønner på Ekofisk 2/4-W. Når alle brønnene er plugget, skal Ekofisk 2/4-W fjernes. Fjerningen er planlagt utført i 2010.

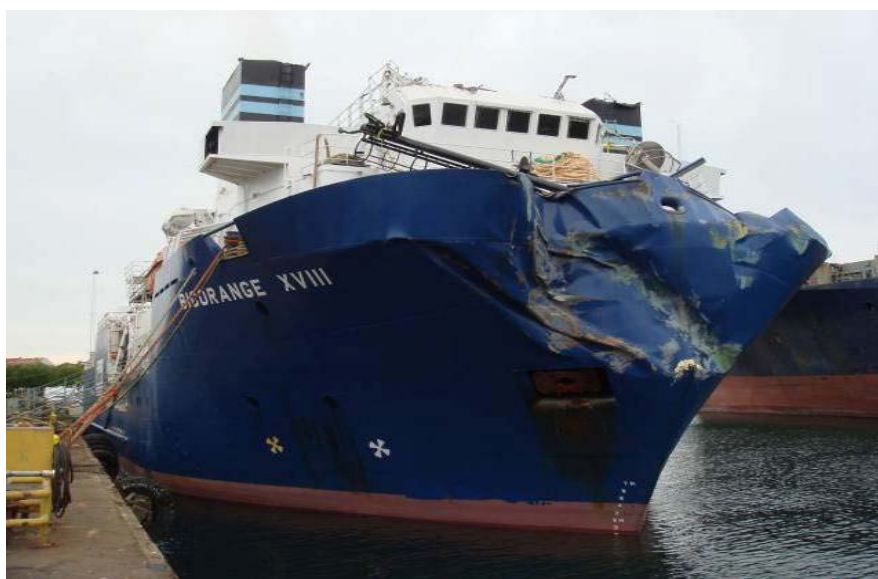
Bilde 4: Skader på Big Orange XVIII (kilde: ConocoPhillips)
