Granskingsrapport

Intern ulykkesgransking

Brønnhendelse på Gullfaks C

Klassifisering:	Open	Status:	Endelig
Rapportnr.:	A EPN L1 2010-2	Dato:	04.11.2010
Utløpsdato:	10 år	Synergi nr.:	1156436

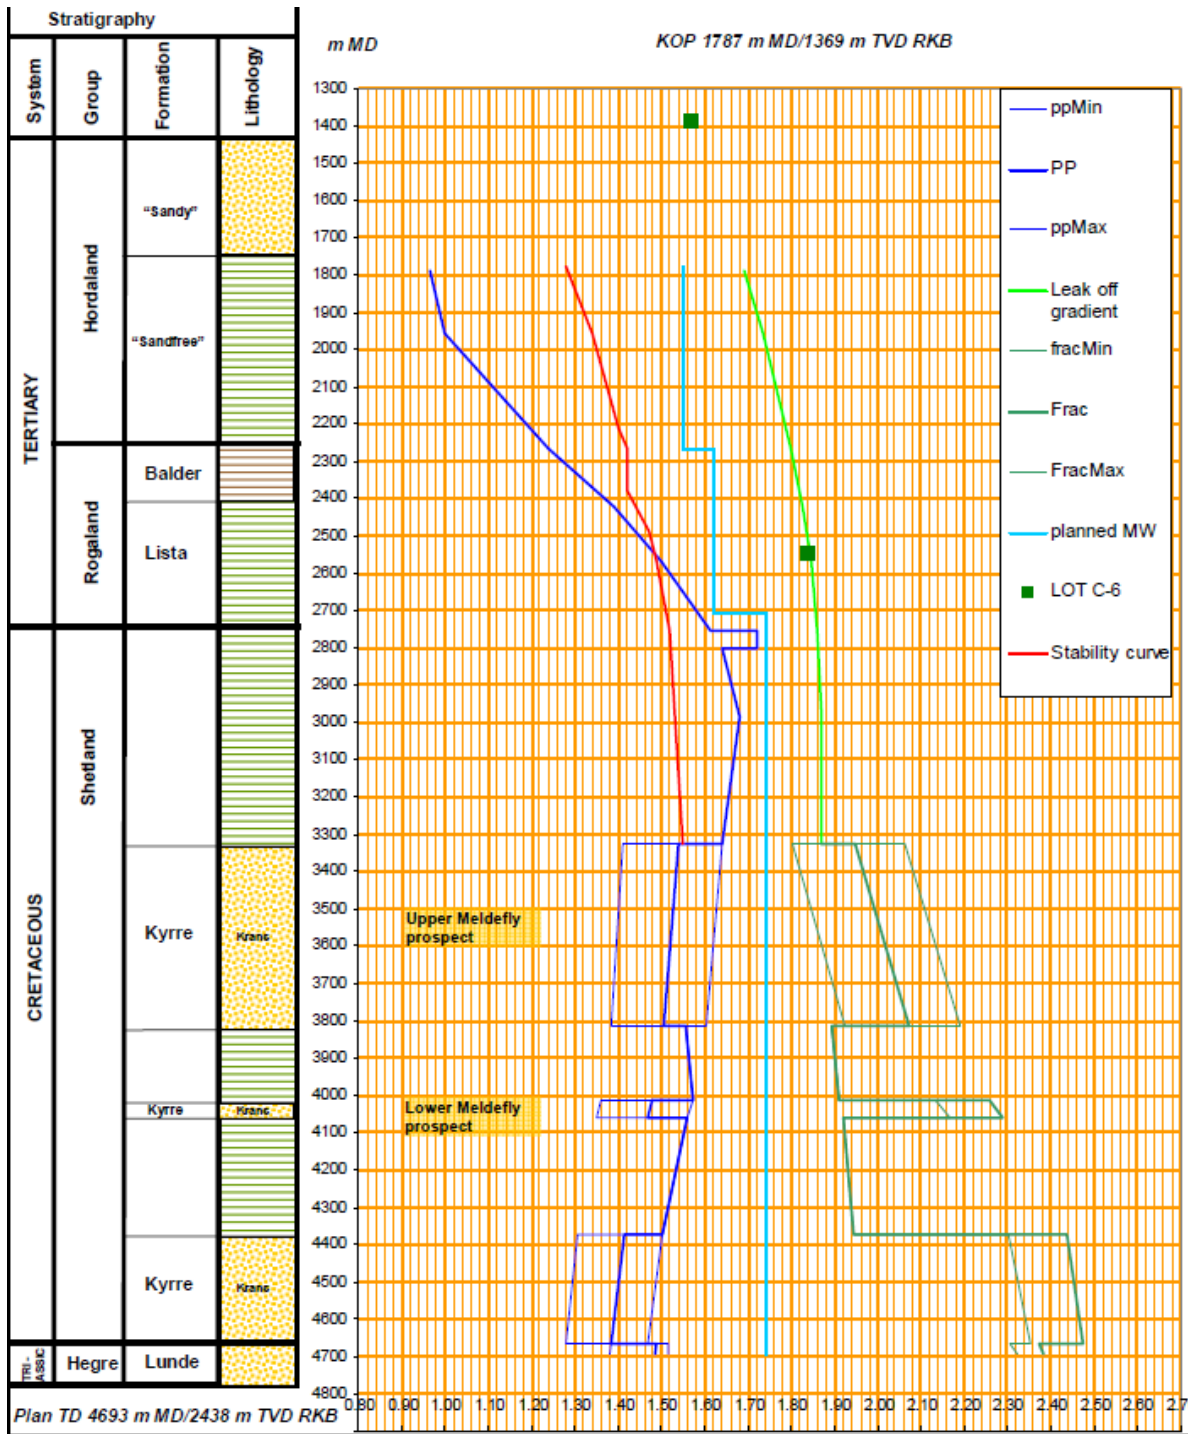
Figur 4.6 Trykkprognose for 34/10-C-06 A /2/

Gullfaks feltet har små marginer mellom poretrykk og fraktureringstrykk, noe som vanskeliggjør boring på feltet. Utsiktet injeksjon av vann i øvre Shetland kalk og lekkasje fra reservoaret via dårlig sementerte foringsrør og sprekkesystemer utenfor brønner har økt borekompleksiteten ytterligere.

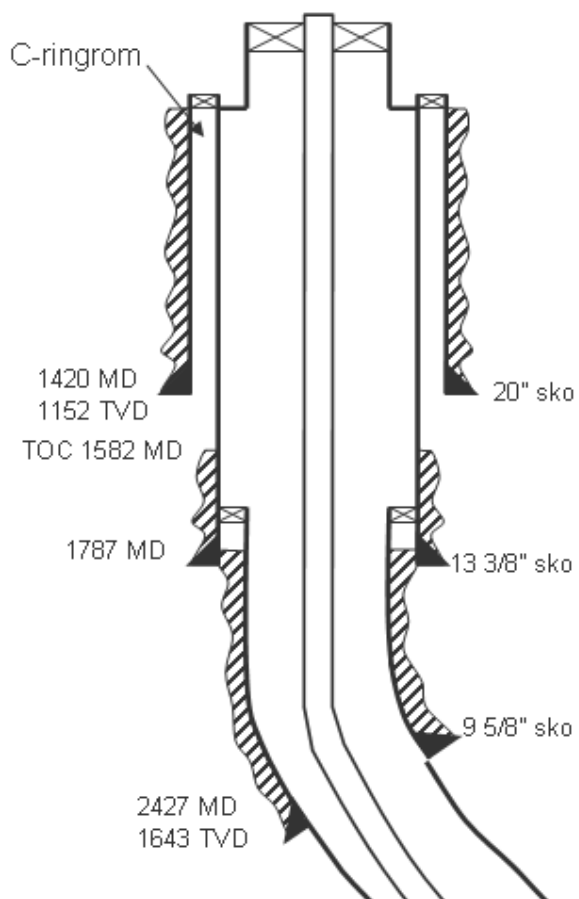
Figur 5.1 Brønnskisse 34/10-C-06 A (tidligere 9 5/8" foringsrør er erstattet av 9 5/8" forlengelsesrør, dvs det er ikke B-ringrom i øvre del av brønnen)

C-06 er en brønn uten gassette gjenger i 13 3/8" foringsrør, som har dårlig sement mot 20" foringsrør. Granskingsgruppen har blitt gjort kjent med at det tidligere har vært påvist hydrokarboner i B-ringrom (145 bar) og C-ringrom.

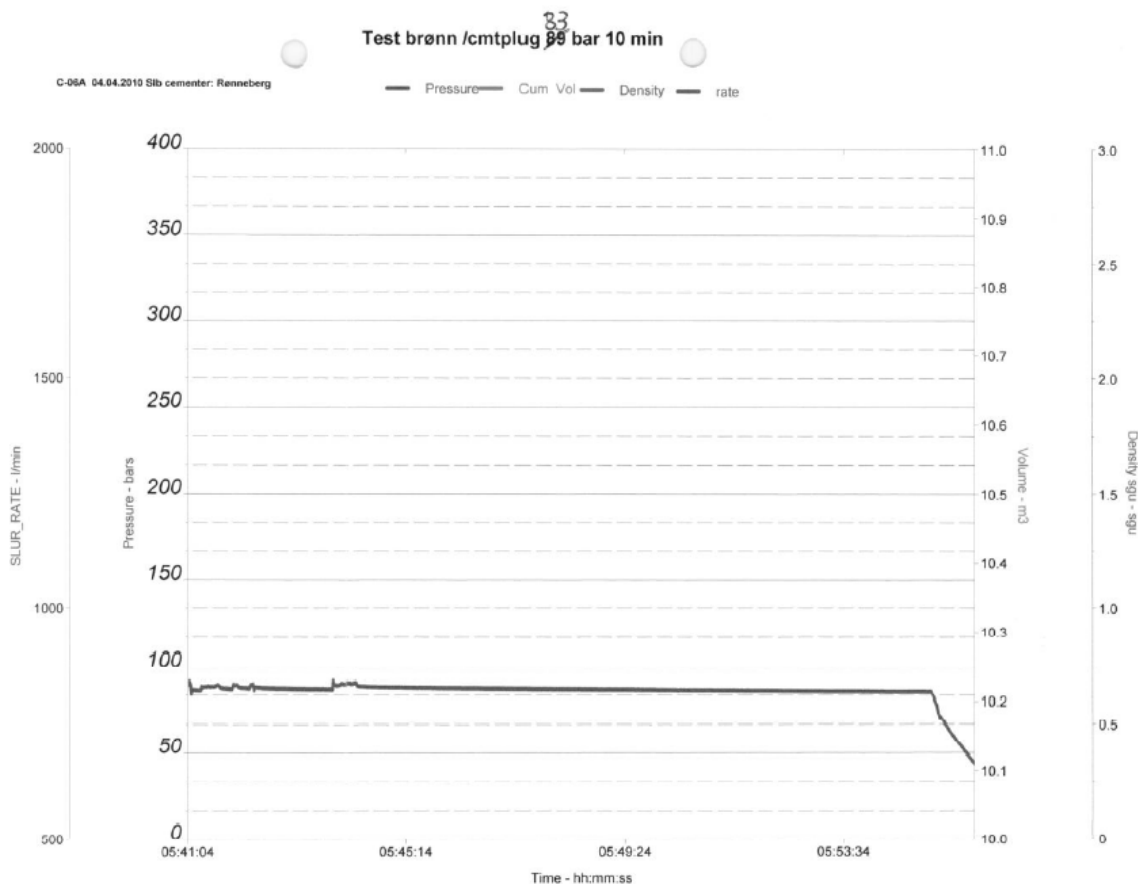
Figur 5.2 Plott fra trykktest av 13 3/8" foringsrør og 9 5/8" x 10 3/4" forlengelsesrør

05.04 gjennomføres det ny vellykket trykktest av 13 3/8" foringsrør og 9 5/8" x 10 3/4" forlengelsesrør til 83 bar i 10 minutter (se figuren nedenfor), samt vellykket innstrømningstest i MPD modus med 1,52 SG WARP slam.

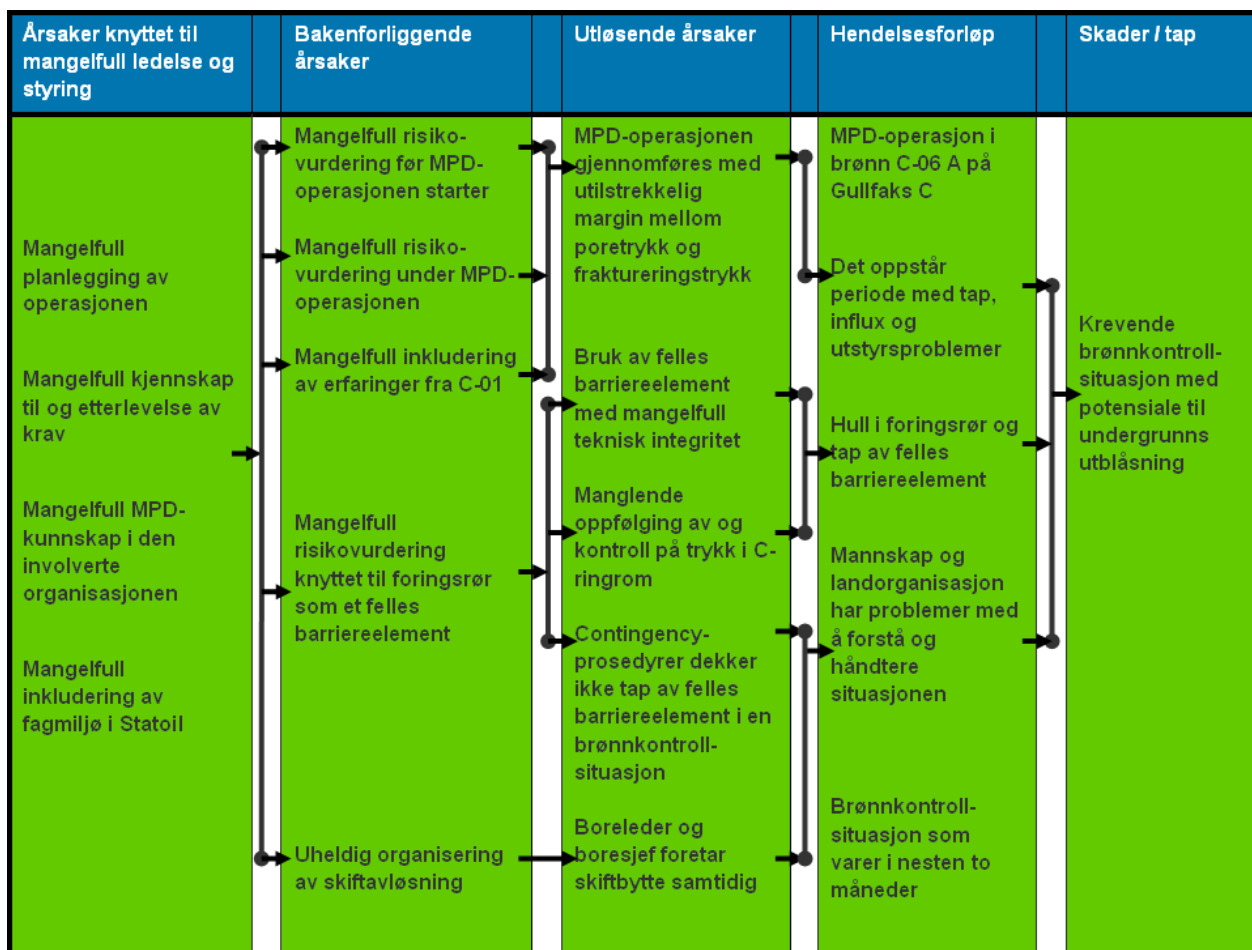
Figur 7.1 Tapsårsaksmodellen

Som angitt i figuren over, er granskingsgruppen av den oppfatning at det er tre forhold fra hendelsesforløpet som bidrar til den krevende brønnkontroll-situasjonen den 19.05 (Skade/tap). Av disse tre er det to som er vurdert å ha størst betydning:
