Rapport

PETROLEUMSTILSYNET

Gransking av gassutblåsning på Snorre A, brønn 34/7-P31 A 28.11.2004

NORSKE EMNEORD Gassutblåsning, avvik, Snorre A, slissegjenvinning, brønnkontroll, brønnintegritet, MTO		
PROSJEKTNUMMER 12J18	ANTALL SIDER 51	OPPLAG 1
PROSJEKTTITTEL Gransking av gassutblåsning på Snorre A, brønn 34/7-P31 A 28.11.2004

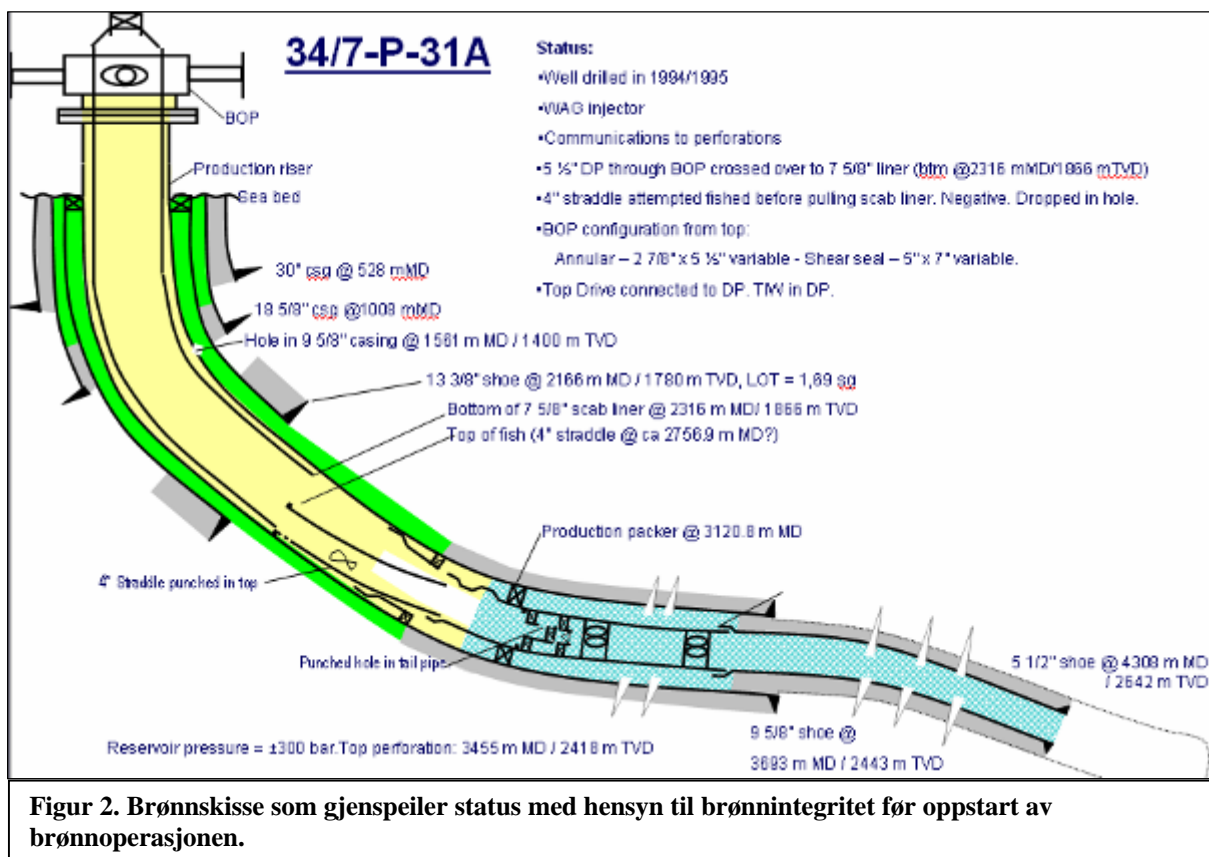
Brønnen ble betraktet som ”kompleks”. Dette var relatert til (se figur 2):

- Forhold som gir brønnen redusert integritet (korrosjon, lekkasjer).
- Ukonvensjonell brønnkomplettering med svært mange små kompletteringselementer.
- Ytterligere kompletteringselementer som ble installert i brønnen i forbindelse med reparasjoner (Scab-liner og straddle)
- Nedihullbrønnstyringsventiler

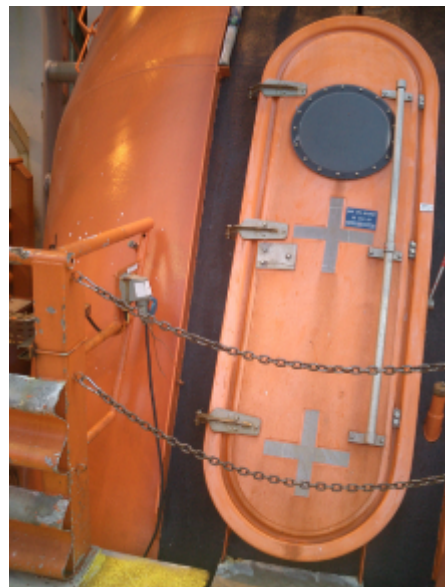
Problemer i etterkant med å starte livbåt 1 og 4. I etterkant av hendelsen startet ikke livbåt nr 1 og 4 under test. For livbåt 1 ser dette ut til å være forårsaket av luft i dieselsystemet. For livbåt 4 er dette forårsaket av at prosedyren sier at kontakt til ladekabel skal fjernes ved ombordstigning, se figur 5. Dette medførte at når personell satt i livbåten ble batteriet tappet. Når en skiftet over til reservebatteri startet livbåten. Prosedyre for klargjøring av livbåt bør vurderes i lys av dette.

Figur 5 Viser inngang til livbåt med kontakt og ladekabel

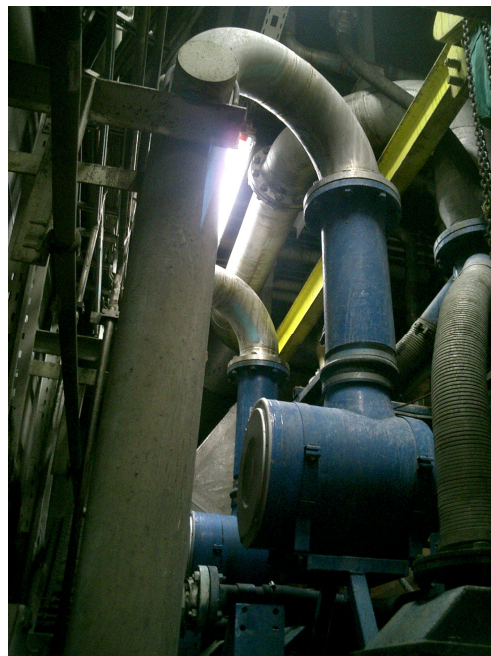
Figur 6 Luftinntak for dieselmotor til sementeringspumpe

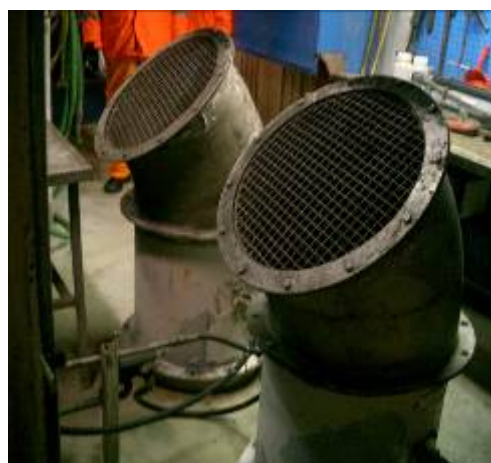
Figur 7 Luftinntak for sementeringsrom

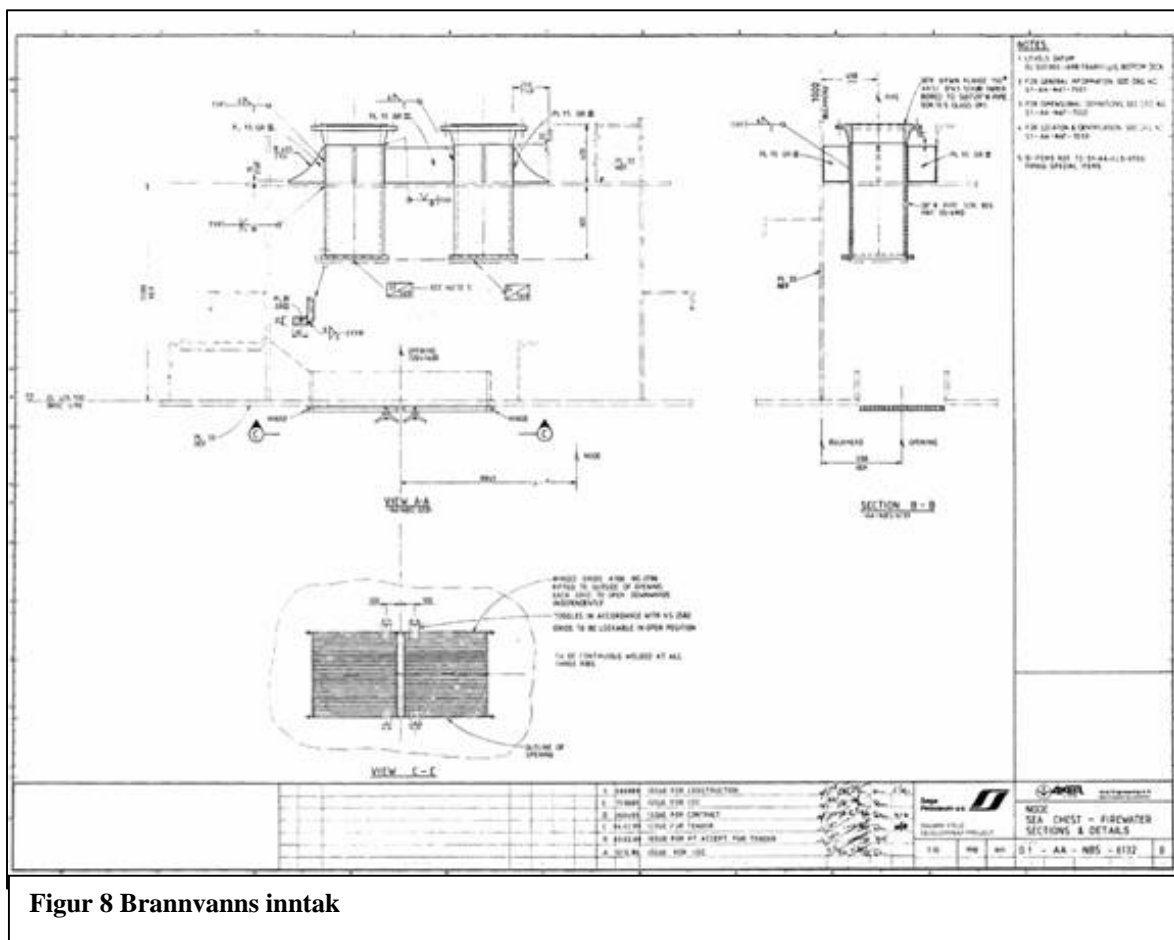
Brannpumpe A og C henter vannet fra undersiden av søyle 1 på nivå -37.5m under LAT. Inntakene er montert inne i en felles sjøkiste med åpning 1400x700mm mot sjø. Gass ble detektert i sjøvann retur fra Vigdis cooling medium. Disse detektorene er montert for å detektere gass fra Vigdis gasskjølere ved internt brudd i disse. Det at Vigdis prosessen var nedstengt og trykkavlastet, indikerte at denne gassen kommer fra sjøvannet. Sjøvannsinntaket ligger på -70m under LAT, i nesten vertikal linje under sjøkisten til brannvannsinntaket.

Gass fra sjøbunnen kom opp under søyle en. På grunn av bunnens utforming kan det samles opp en vesentlig mengde gass her. Denne gassputen vil følge flaten og noe vil havne i sjøkisten med åpning 700x1400mm. Fødevannsrørene til løftepumpen stikker 500mm ned i sjøkisten. Det vil kunne samles et betydelig gassvolum i kisten som til slutt kommer inn i inntaket til pumpe A og C. Denne gassen vil føre til at løftepumpen kaviterer, boosterpumpen mister fødestrykket og trykket på ringlinjen faller.

Figur 8 Brannvanns inntak

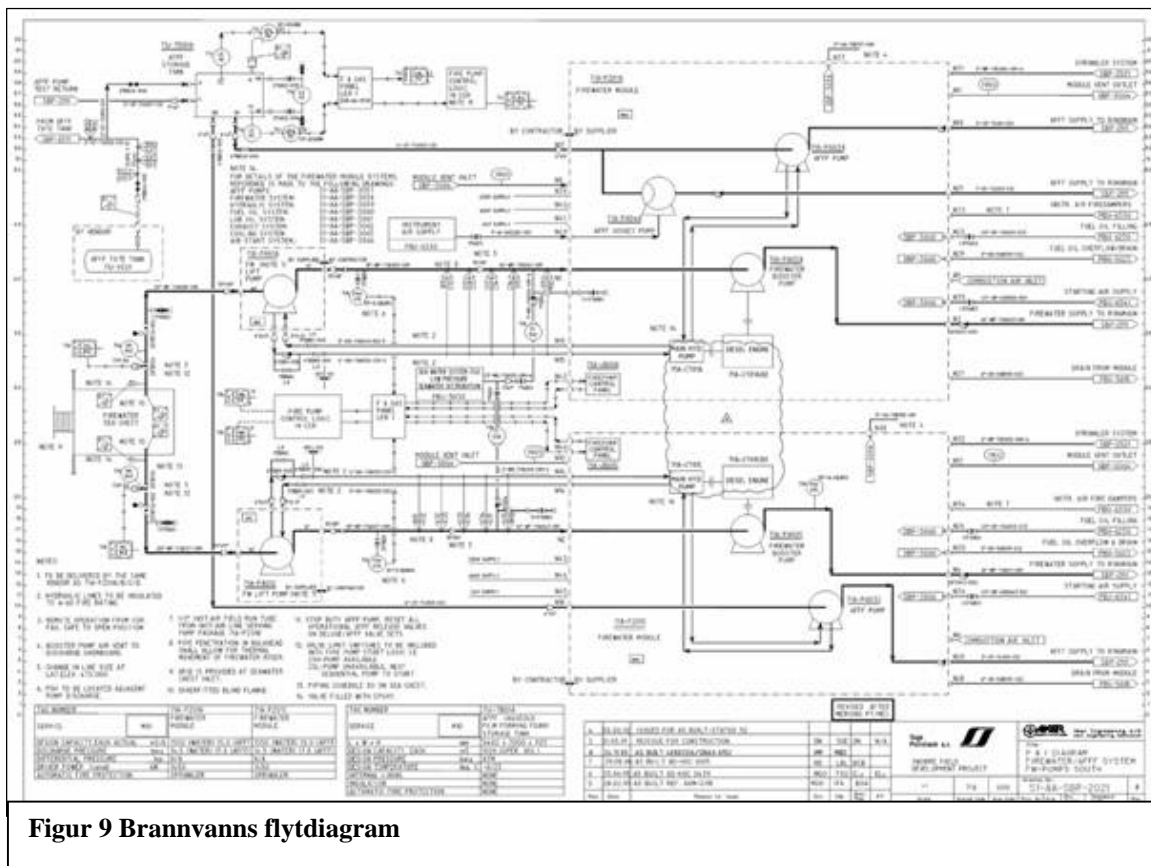
Figur 9 Brannvanns flyttdiagram

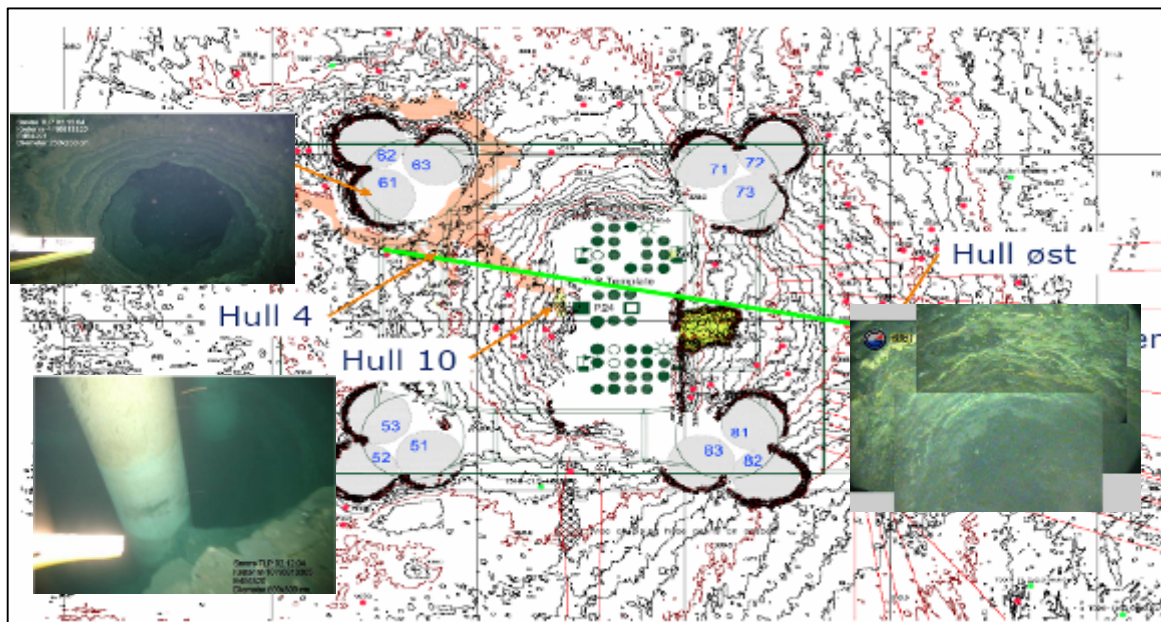
Havbunnsundersøkelser i ettertid, viser et krater på vestre side av brønnrammen (hull 10) på 8mx3m, samt to krater med diameter 2,5-3m (hull 4 og hull øst), se figur 10. I tillegg er det registrert flere mindre krater i retning mot det nordvestlige fundamentet. Det nærmeste krateret var ca. 30 cm fra veggen i fundamentet. Mens krateret med diameter 3m ligger på østsiden, det vil si over brønnbanen. Disse kratrene gir en indikasjon på stor kraft. Kratrene kan ha en dybde ned til lekkasjestedet.

Figur 10 viser krater på havbunnen
