Granskingsrapport

Gransking av alvorlig gasslekkasje fra trykkavlastningssystemet på Visund den 19.1.2006

12K17 / ePhorte nr. 06/113

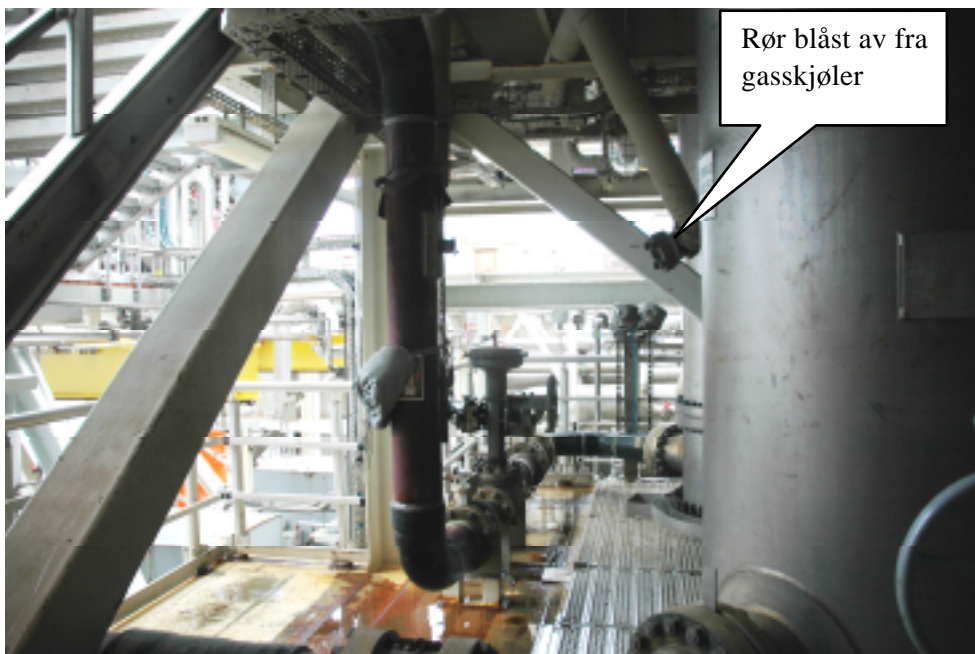
I første del av hendelsesforløpet førte det stigende trykket i høytrykksvæskeutskiller til at gass brøt gjennom sprengblekk mot gasskjølere og førte til brudd på et rør tilkoblet 3. trinns gasskjøler. Kjøleren har et designtrykk på 16 bar. Se Figur 2.

Figur 2 Brudd på rør tilkopleet tredjettrinngasskjøler

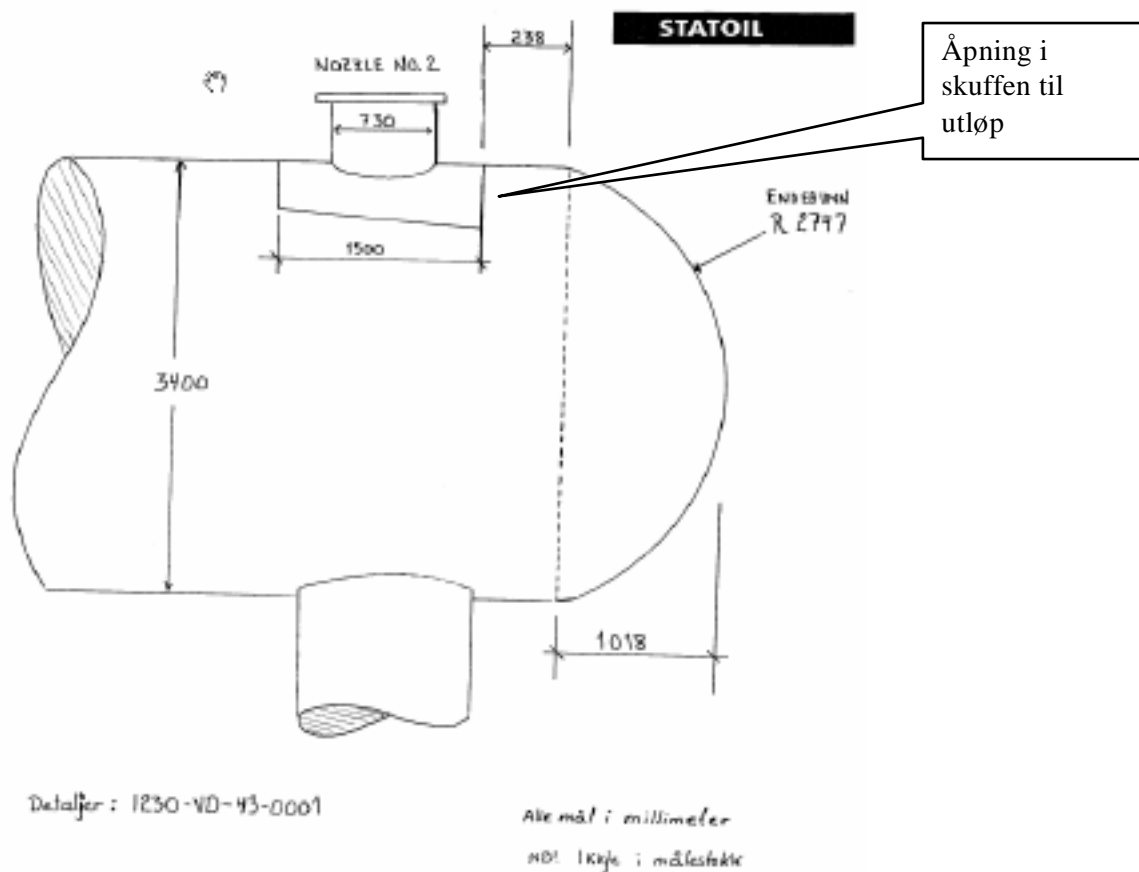
Høytrykksvæskeutskiller er plassert på hoveddekk ved siden av boretårnet. Den har en diameter på 3,4 m og lengde på 16 m. Høytrykksvæskeutskiller er utstyrt med en deflektor som er utformet som en skuffe med åpning ut mot endebunnen. Deflektorplaten har en bredde på 1520mm, lengde på 1506 mm og tykkelse på 5 mm og er en sveist konstruksjon av stål (6Mo). Se Figur 3.

Figur 3 Illustrasjon av høytrykksvæskeutskiller med utløpsarrangement (Statoil)

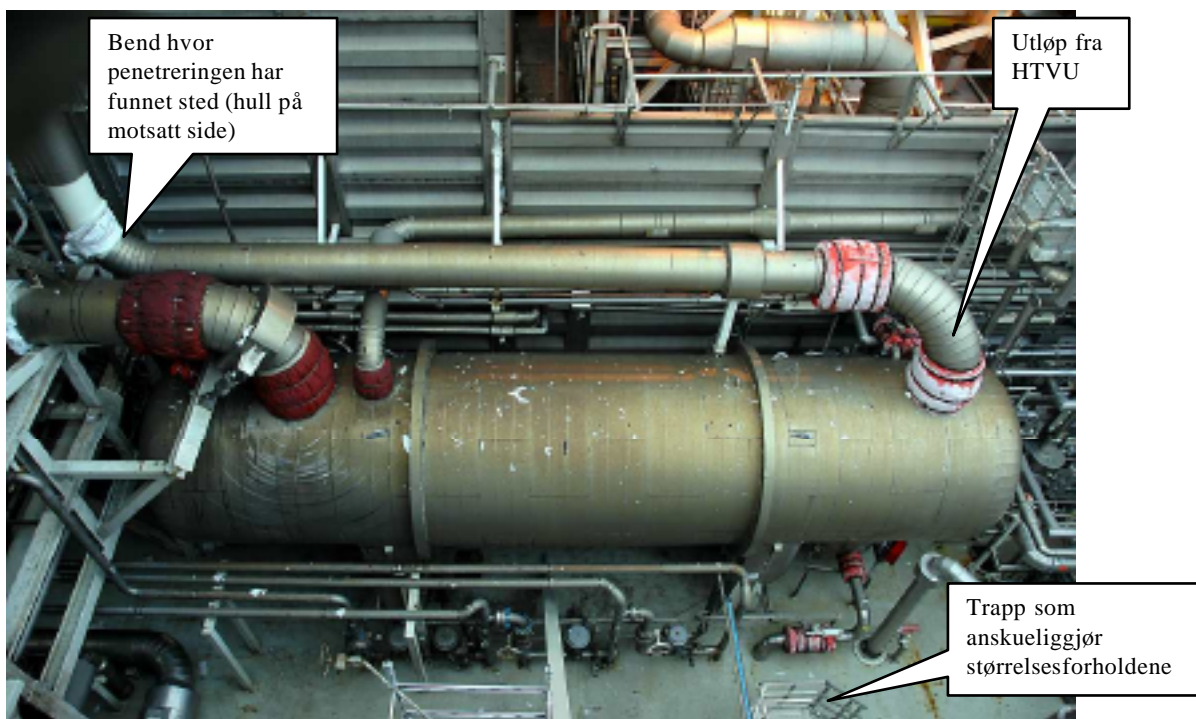
Høytrykksvæskeutskiller er vist på Figur 4 hvor man ser fakkelerøret som går fra høyreside av væskeutskilleren mot venstre. Hullet er i bendet i venstre bildekant. Hullet er vist på Figur 5.

Figur 4 Høytrykksvæskeutskiller med penetreringspunkt ved bend til venstre

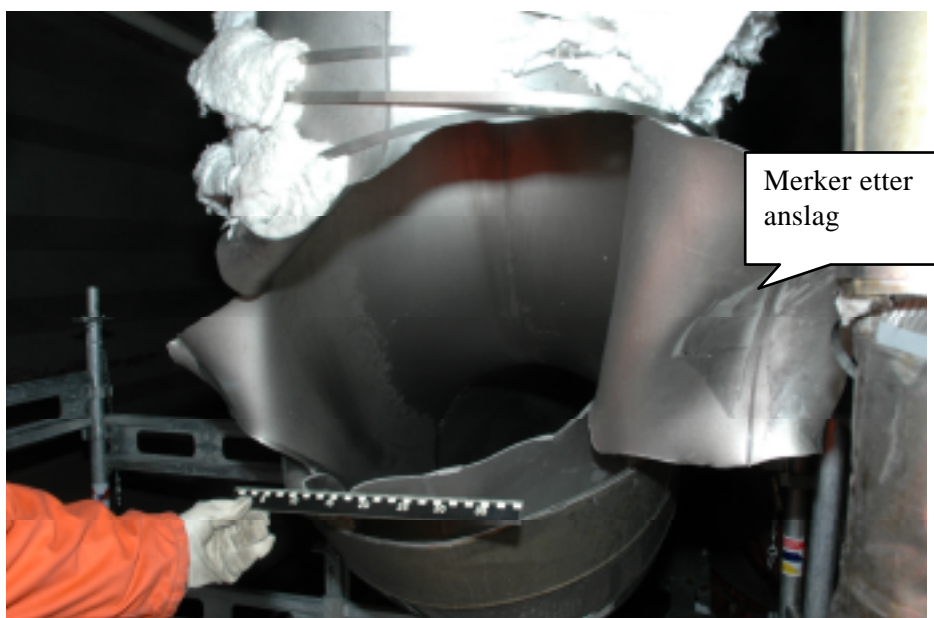
Produksjonsfaklingen belastet deflektorplaten med aerodynamiske krefter som medførte at platen ble løftet mot utløpet slik at utløpsåpningen ble redusert og dermed ytterlige økning av de aerodynamiske krefter. Dette medførte at utløpet etter kort tid ble tilnærmet blokkert av deflektorplaten. En sirkelformet skive av deflektorplaten, med samme diameter som utløpsrøret (ca 73 cm), ble skåret/revet løs fra deflektorplaten som følge av trykkoppbyggingen inne i høytrykksvæskeutskiller. Objektet akselererte inne i fakkelerøret og penetrerte dette med høy hastighet ved første 90 graders bend. Huldimensjonen ble målt til 53*42 cm. Den initielle gasslekkasjen som følge av hullet er av Statoil estimert til i overkant av 900 kg/s. Total mengde akkumulert gass som har blåst ut gjennom hullet er beregnet til ca. 26 tonn.

Figur 5 Hullet i fakkelerøret

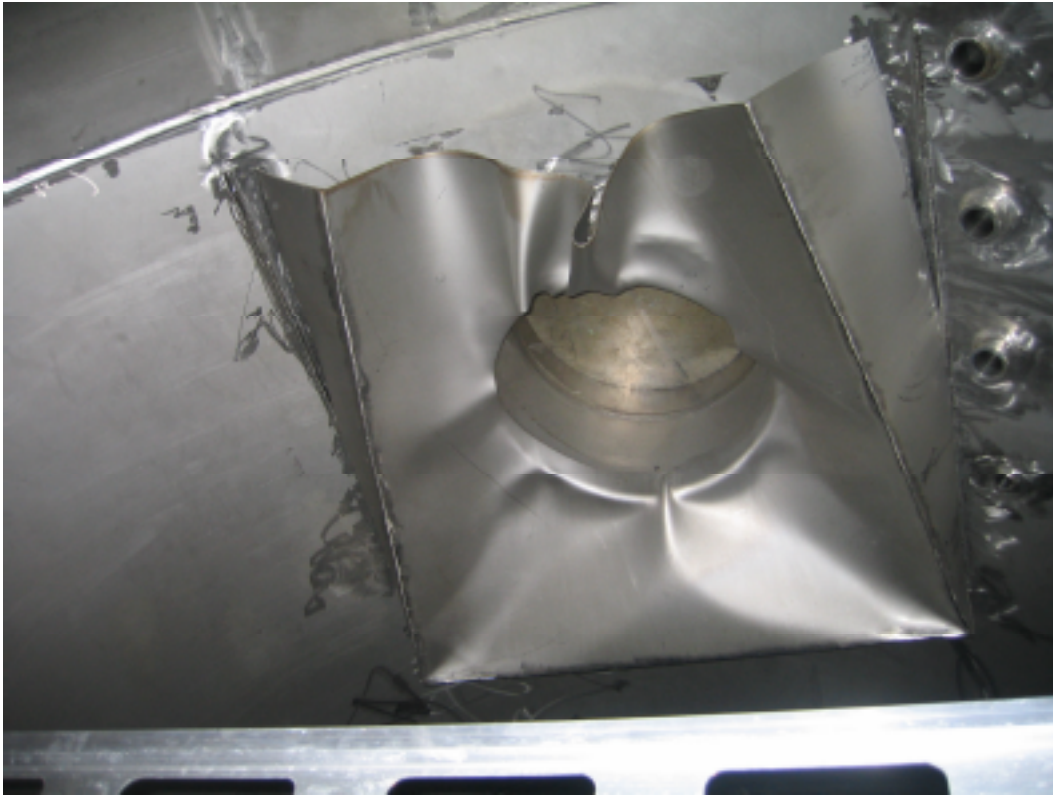
Objektet som penetrerte fakkelerøret er ikke blitt gjenfunnet på innretningen og antas å ha landet på havet. Basert på hullet i deflektorplaten, se Figur 6, vet en at gjenstanden hadde en

masse på 15-20 kg. Etter først å ha penetrert høytrykksfakkelerret traff og skadet objektet lavtrykksfakkelerret og atmosfærisk ventilasjonsrør. Skadene fra dette treffet er vist i Figur 7.

Figur 6 Hullet i deflektorplaten

Inspeksjonen avdekket sprekkdannelser og brudd i sveisene mellom sideveggene i deflektoren og tankskallet. Sprekkene har utviklet seg over tid i form av materialutmattning. Utmattingen skyldes høyst sannsynlig vibrasjoner generert av virvelavløsning fra gasstrømningen gjennom deflektoren/utløpsrør. Ved inspeksjon var det gjennomgående sprekker på ca 50% av lengden for begge sideveggene i deflektoren. Sprekkene har i hele sin lengde karakter av utmattingsbrudd.

Det er usikkert om sprekke/bruddene allerede var oppstått før den aktuelle hendelsen inntraff. Årsaken til at den sirkulære platebiten har blitt presset ut av bunnplaten og inn i fakkelerøret er regulær overbelastning.

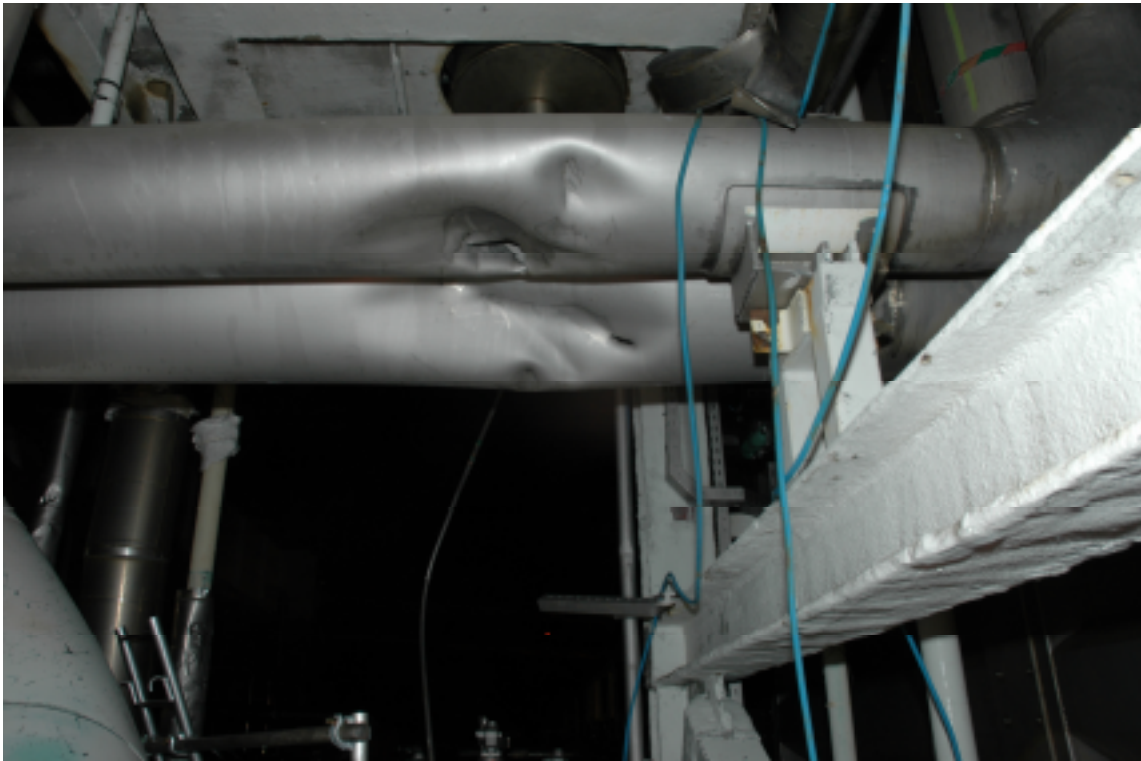
Figur 7 Skader i lavtrykksfakkelrør og atmosfærisk ventilasjonsrør fra treff av objekt

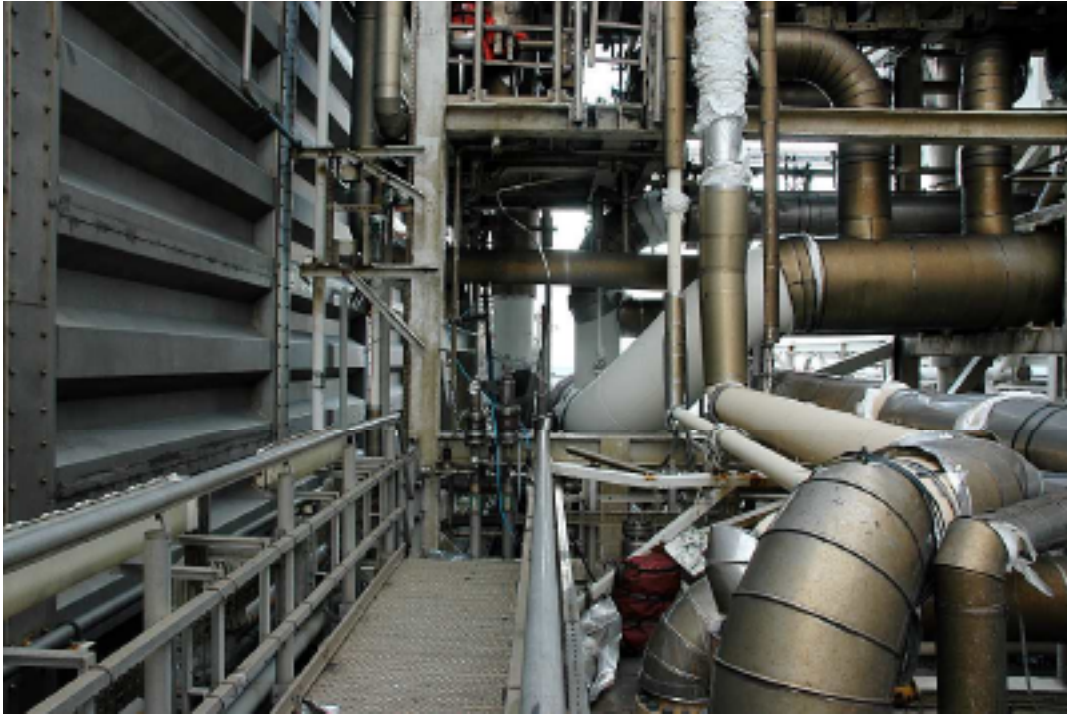
Objektet eller deler som ble revet løs som følge av dette, medførte bl.a. at kabler ble kappet, en leder ble slått løs og blåst på havet, skader på trapp, en silkewire i kranen ble kappet og brannisolasjon rundt hydrokarbonførende rør blåst av (se Figur 8).

Figur 8 Skader på brannisolasjon

Den passive brannbeskyttelsen av prosessutstyr er utført med keramisk fiber som så er mantlet og sikret med metallbånd. Gass-jetten og flygende fragmenter har gjort store skader på den passive brannbeskyttelsen i området.

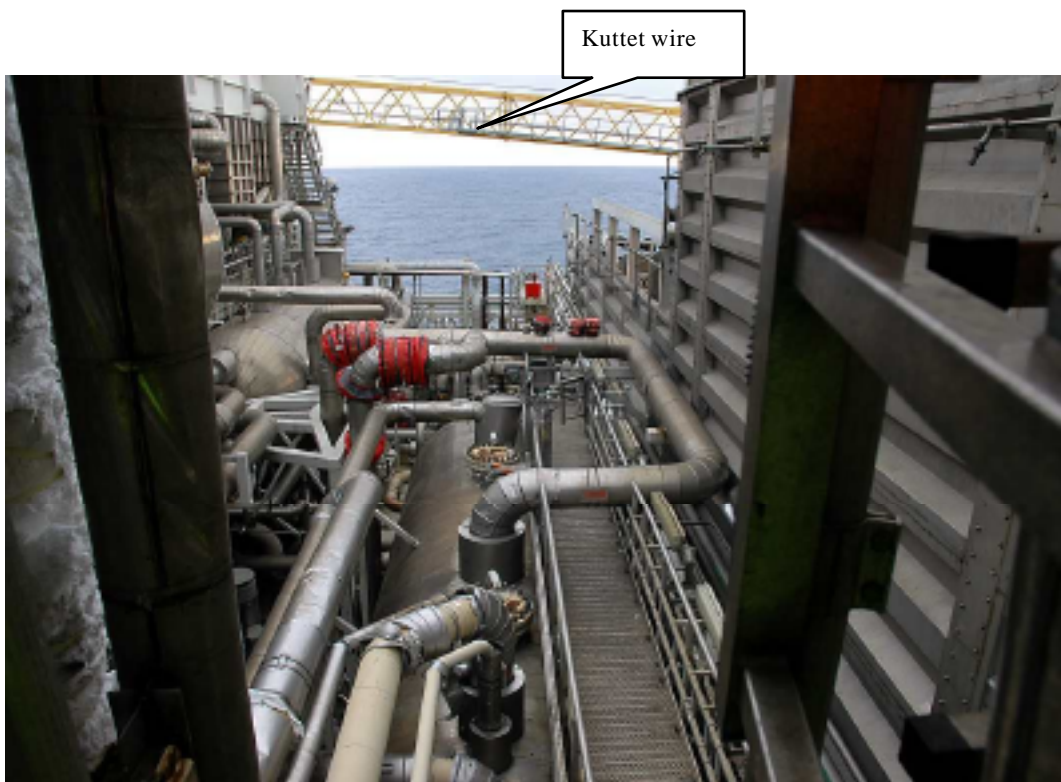
Gasslekkasjen stod som en jetstråle, mot vinden, i retning av separasjonsområdet i prosessanlegget på innretningen. Figur 9 viser området sett i samme retning som gasslekkasjen stod ut over. Området sees også til høyre for boretårnet på Figur 1.

Figur 9 Separasjonsområdet sett fra lekkasjestedet
