Rapport etter hendelse på West Venture

GRANSKINGSRAPPORT

Tittel: Gransking : Kollisjon mellom Far Symphony og West Venture 7.03.04

Forsyningsfartøyet Far Symphony kolliderte med boreriggen West Venture 7.03.04, kl. 02.48 på Troll-feltet i Nordsjøen (blokk 31/2).

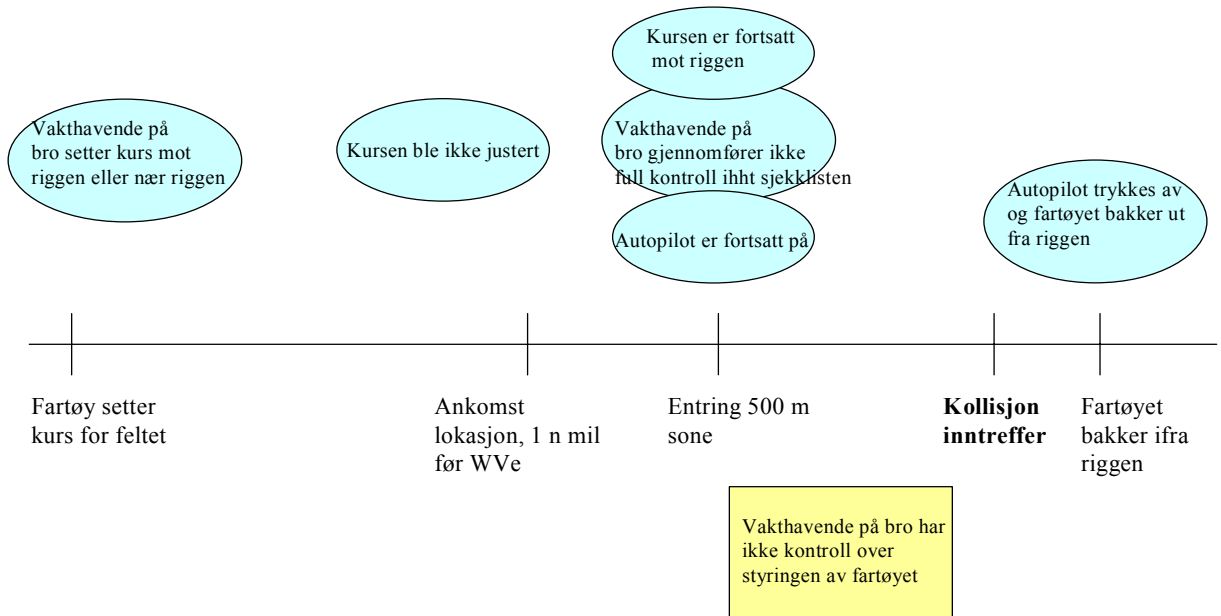
Hendelsesdiagram for kollisjon Far Symphony mot West Venture.
Se detaljert tidsforløp i vedlegg.

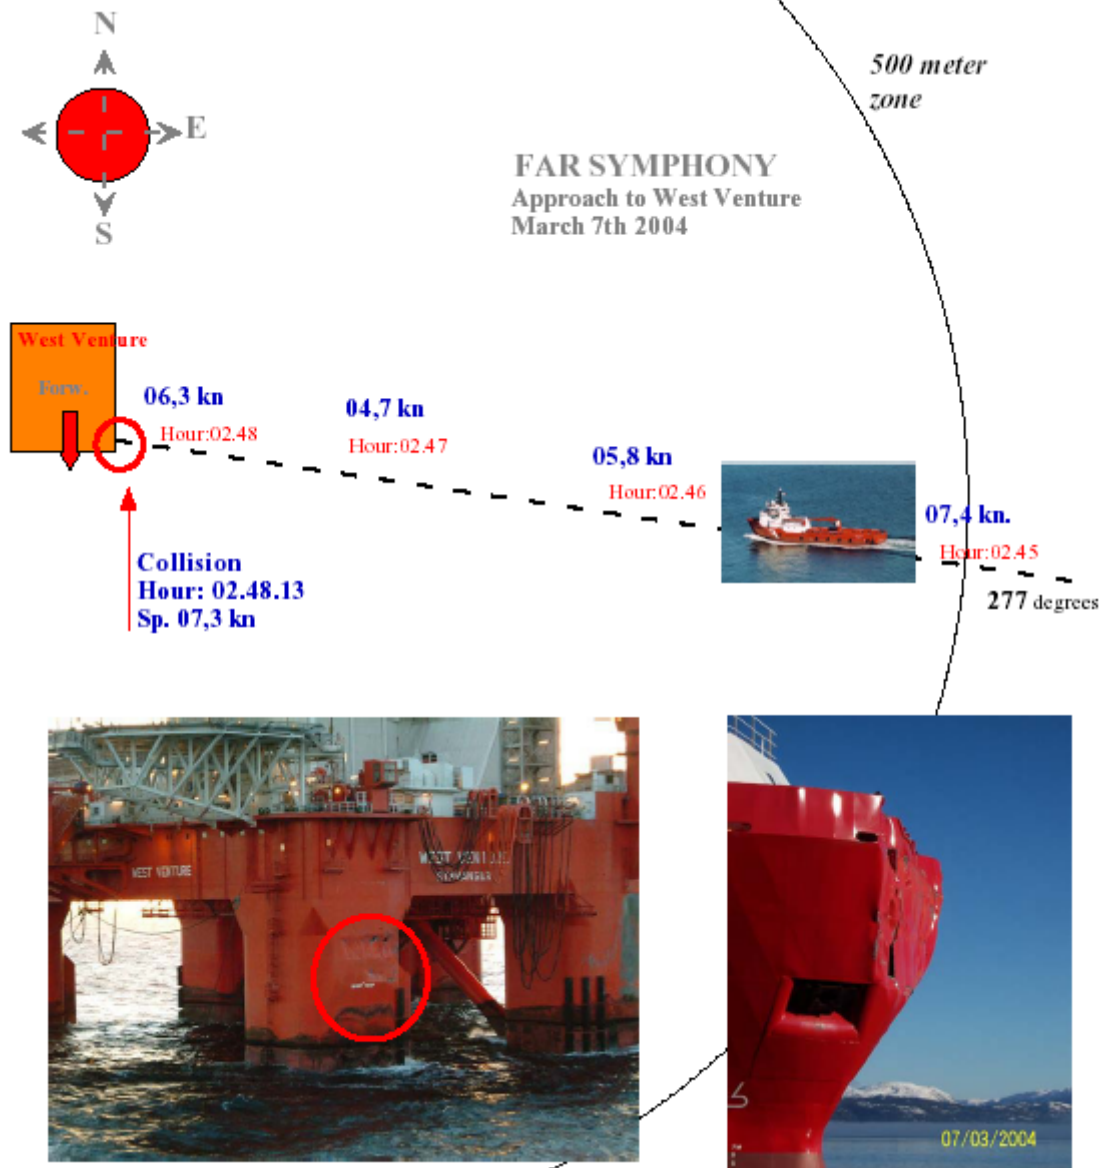
VEDLEGG 2 – Tegning av hendelsesforløp

Far Symphony hadde satt en kurs ca.700 m (0,4 n mil) syd for riggen ihht kartmaskin (elektronisk kart) på fartøyet, men strøm/sjø trakk fartøyet nordover mot riggen. Under seilas utførte ikke vakthavende på bro en korreksjon for dette kursavviket.

Det er identifisert avvik fra krav mht Hydros, Smedvigs og Farstads styrende dokumentasjon om at kursen ikke skal settes mot innretningen. Kursen ble satt 700 m syd for riggen (dvs nær riggen) kl. 00.16 idet man starten sjøreisen og kursen ble ikke korrigert underveis, heller ikke ved entring av 500 m sonen. Når fartøyet ankom 500 m sonen var den reelle kursen direkte mot riggen pga strøm/sjø trakk fartøyet nordover.
