Rapport

PETROLEUMSTILSYNET

Gransking av gassutblåsning på Snorre A, brønn 34/7-P31 A 28.11.2004

NORSKE EMNEORD Gassutblåsning, avvik, Snorre A, slissegjenvinning, brønnkontroll, brønnintegritet, MTO		
PROSJEKTNUMMER 12J18	ANTALL SIDER 51	OPPLAG 1
PROSJEKTTITTEL Gransking av gassutblåsning på Snorre A, brønn 34/7-P31 A 28.11.2004

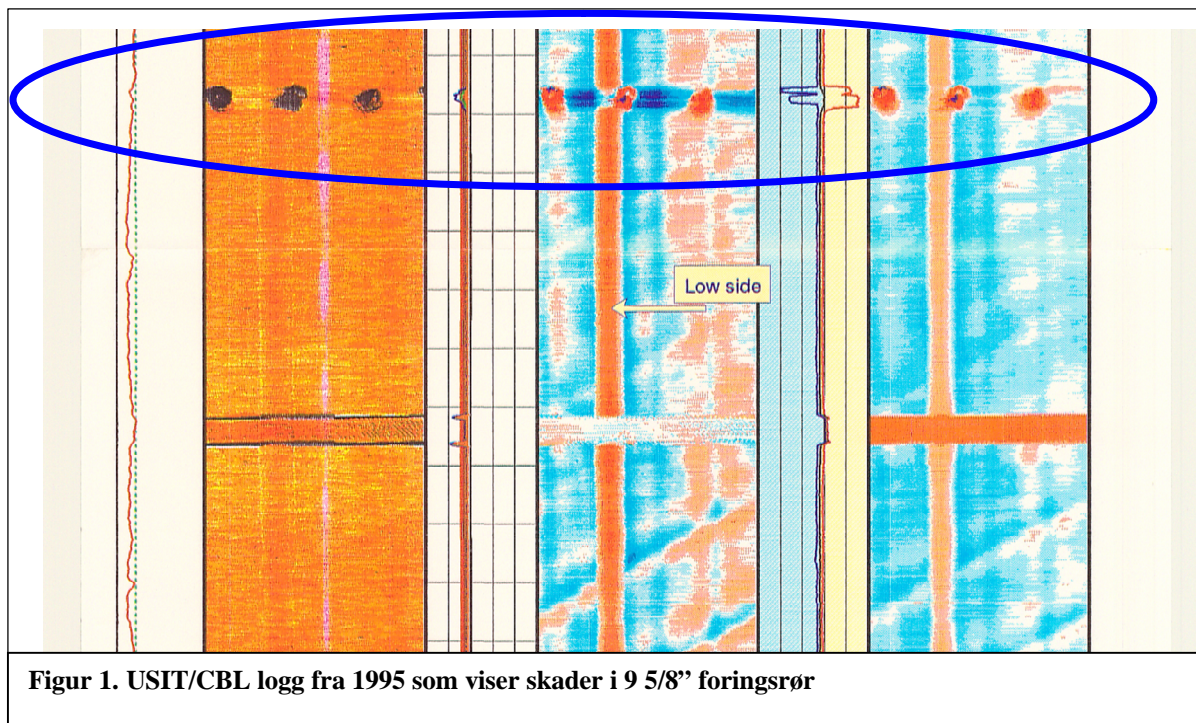
- I forbindelse med en brønnkampanje⁴, i regi av Norsk Hydro, i juni 2001 ble det målt omfattende korrosjon i produksjonsrøret. I tillegg ble det konstatert lekkasje mellom produksjonsrør og -ringrom. For å styrke integriteten ble det derfor satt en ny overlappsforing, en 4” ”straddle”, i nederste del av produksjonsrøret.

I desember 2003 ble det igjen observert lekkasje mellom produksjonsrør og -ringrom. Påfølgende trykktesting medførte oppsprekking av 9 5/8” foringsrør, ”casing burst”. Dette ble konstatert etter at trykket gikk til 194 bar og deretter falt til 94 bar. Statoil besluttet derfor å stenge inn brønnen. Lekkaspunkt og alvorlighet av lekkasjen har ikke blitt analysert. Under innstengningen ble brønnbarrierer etablert med bl.a. en plugg rett ovenfor reservoarseksjonen og brønnen ble fylt med saltlake.⁵
